## „Sunra Hawk 3000 Li“ - SonnenStrahl-Schaden - Riss im Tacho – S1

## „Sunra Hawk 3000 Li“ - SonnenStrahl-Schaden - Riss im Tacho – S2

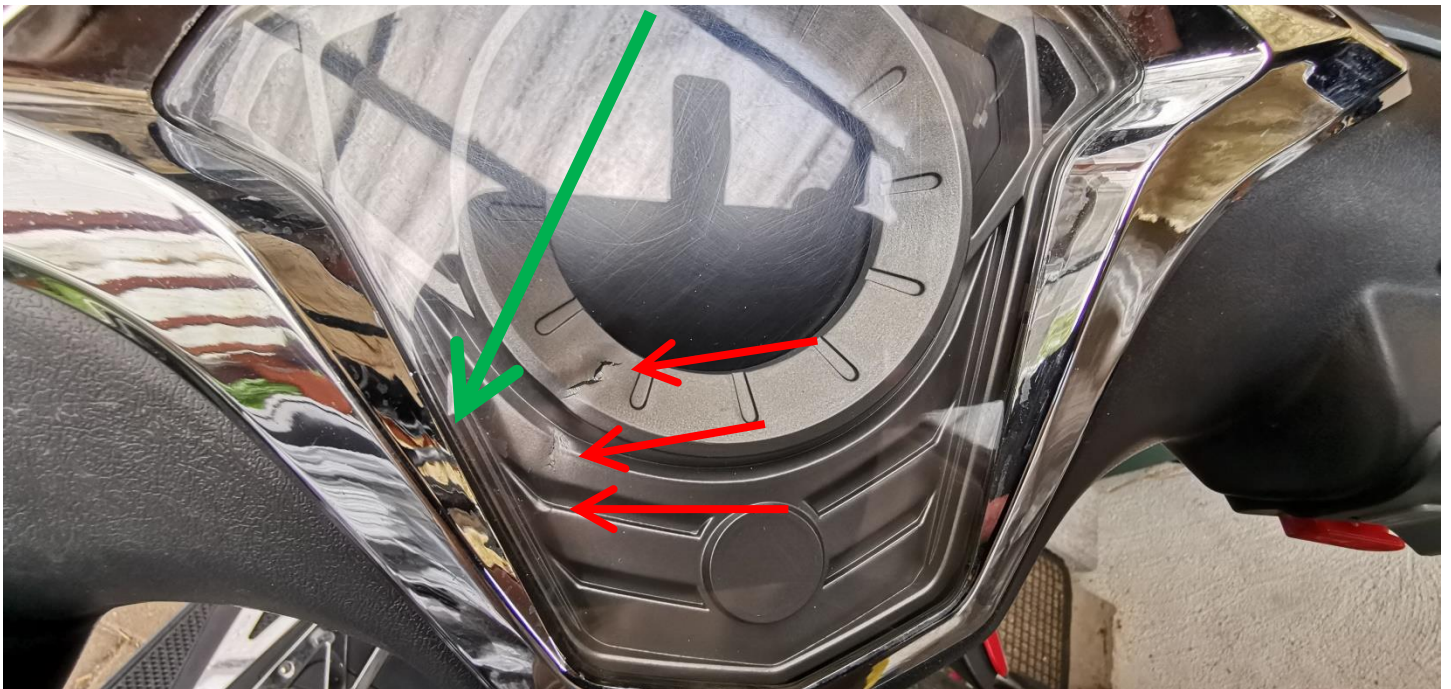
Es sind dort definitiv Erwärmungen gewesen, weil das Material angeschmolzen ist (an 3 Stellen).

An 3 Stellen im Tacho ist der Kunststoff leicht geschmolzen.

Ausserdem bekam der Tacho einen Riss (beim Erkalten?)

**Grüner Pfeil:** Eventueller Einfallwinkel des Strahles (Von einer Fensterscheibe reflektiert...?)

**Rote Pfeile:** An diesen 3 Punkten wurde das Material erhitzt, oben kam es durch Materialspannung? und Erkalten zum Riss.

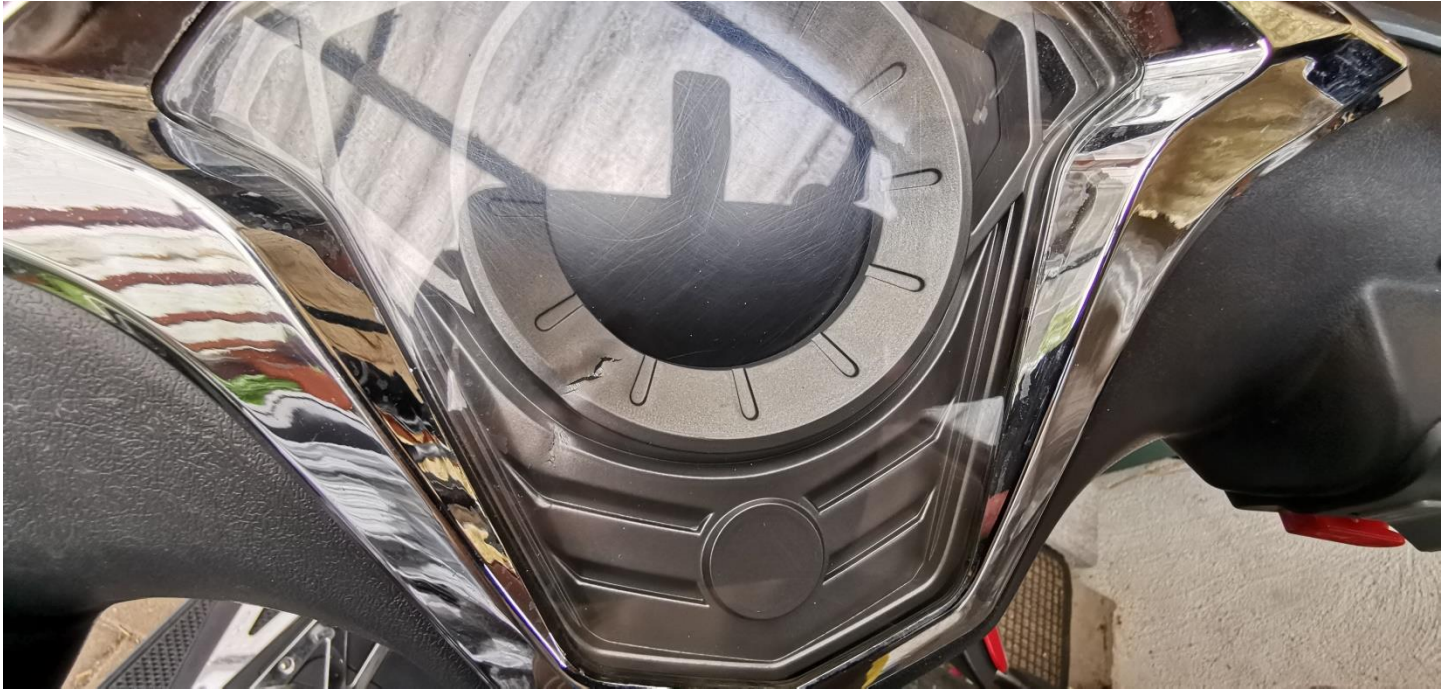
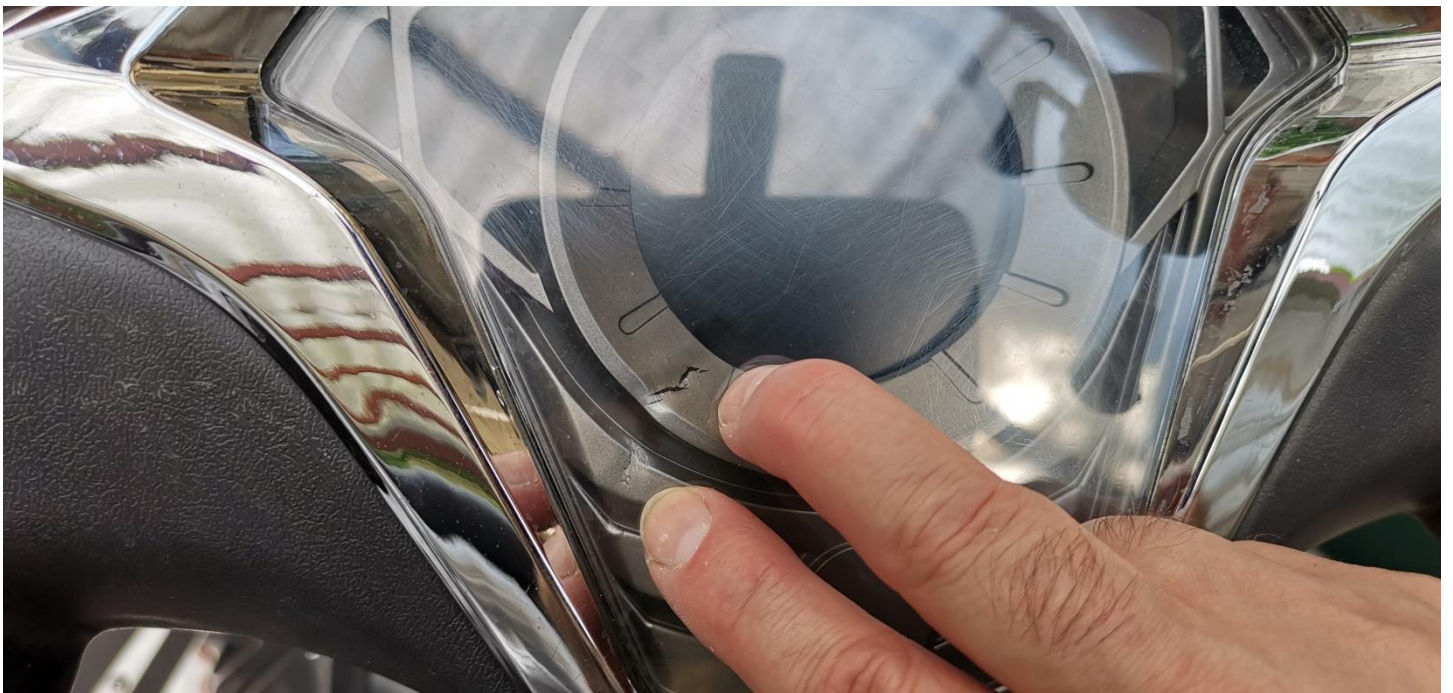
Riss im Tacho – Ich kann mir nicht vorstellen, dass der Tacho sich dort selbst erhitzt.

Ich lass das jetzt so.

Vielleicht passiert wieder etwas... Ersatztacho wird noch nicht eingebaut.
